# **Bassin lignitifère de Provence Mise à jour de la carte informative et de l'aléa effondrement localisé Commune de Fuveau**

**RAPPORT 2019/196DE – 19PAC36060**

## Mise à jour de la carte informative et de l'aléa effondrement localisé

### Commune de Fuveau

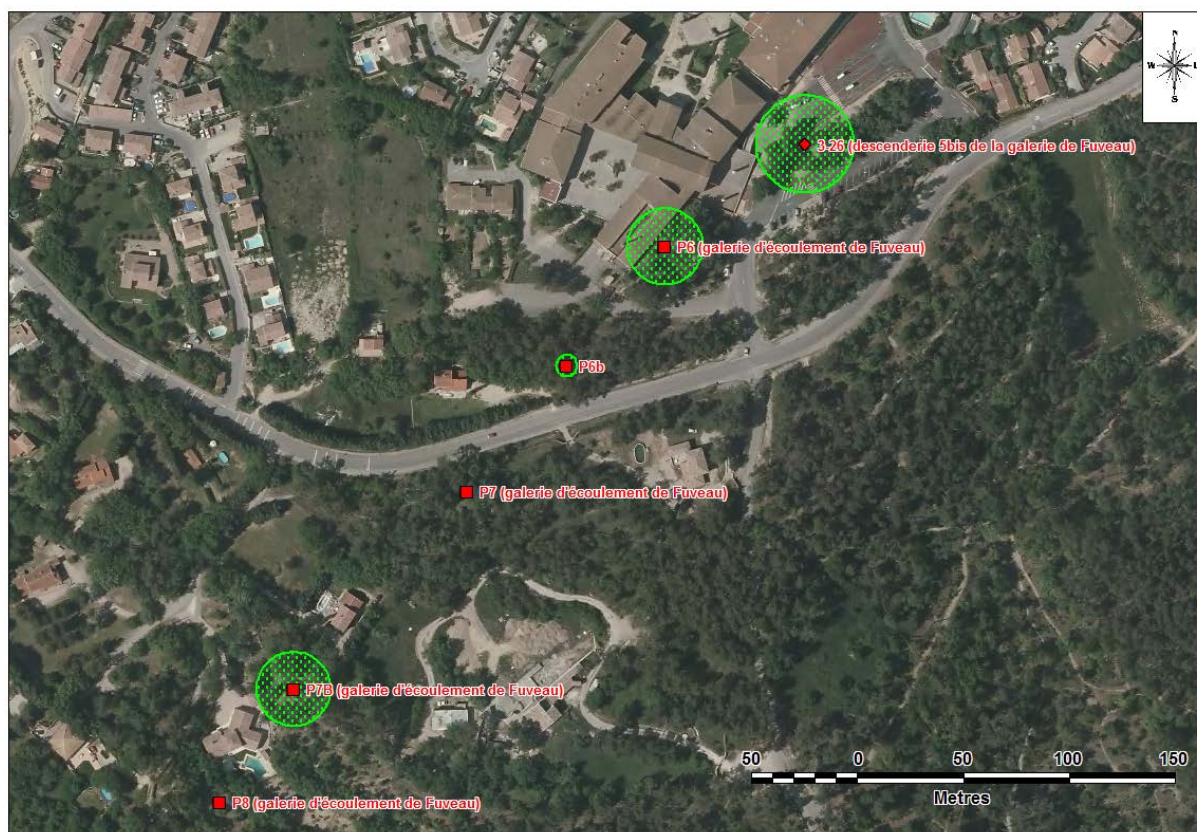
La localisation du puits 6b est connue par la position de la borne dont le levé GPS précis se reporte au centre de la dalle observée sur la photographie aérienne de 1975 géoréférencée sur la BD Ortho® de l'IGN (PVA de 2011). En partant de l'hypothèse que la borne est située à l'aplomb direct de la tête de l'ouvrage, la marge d'incertitude de localisation du puits 6b est donc prise égale à 3 m correspondant uniquement à celle du fond cartographique à savoir la BD Ortho® de l'IGN. Ainsi, en considérant que le rayon du puits est d'un mètre (valeur prise égale à celle des autres puits d'aération de la galerie de Fuveau) et que l'épaisseur des terrains très peu cohésifs de surface est du même ordre, le rayon de la zone d'aléa effondrement localisé pour le puits est retenu à 5 m (cf. figure 7).

Remarque : l'habitation la plus proche du puits, non reportée sur le fond ortho de l'IGN, ici utilisé, se trouve hors zone d'aléa.

**Figure 7 : Extrait de la révision de la carte d'aléa effondrement localisé lié aux ouvrages débouchant au jour sur la commune de Fuveau – Fond BD Ortho IGN (PVA 2011)**  
(zone en pointillés verts : aléa effondrement localisé faible)

Le puits 6b a fait l'objet d'une mise en sécurité par dalle. Néanmoins, aucun document ne mentionne si le corps du puits a été bétonné ou remblayé en préalable de la confection de la dalle. Conformément à l'étude des aléas (cf. [2]) et pour cette configuration d'ouvrage, l'aléa effondrement localisé lié à l'ouvrage 6b est qualifié d'un niveau faible.

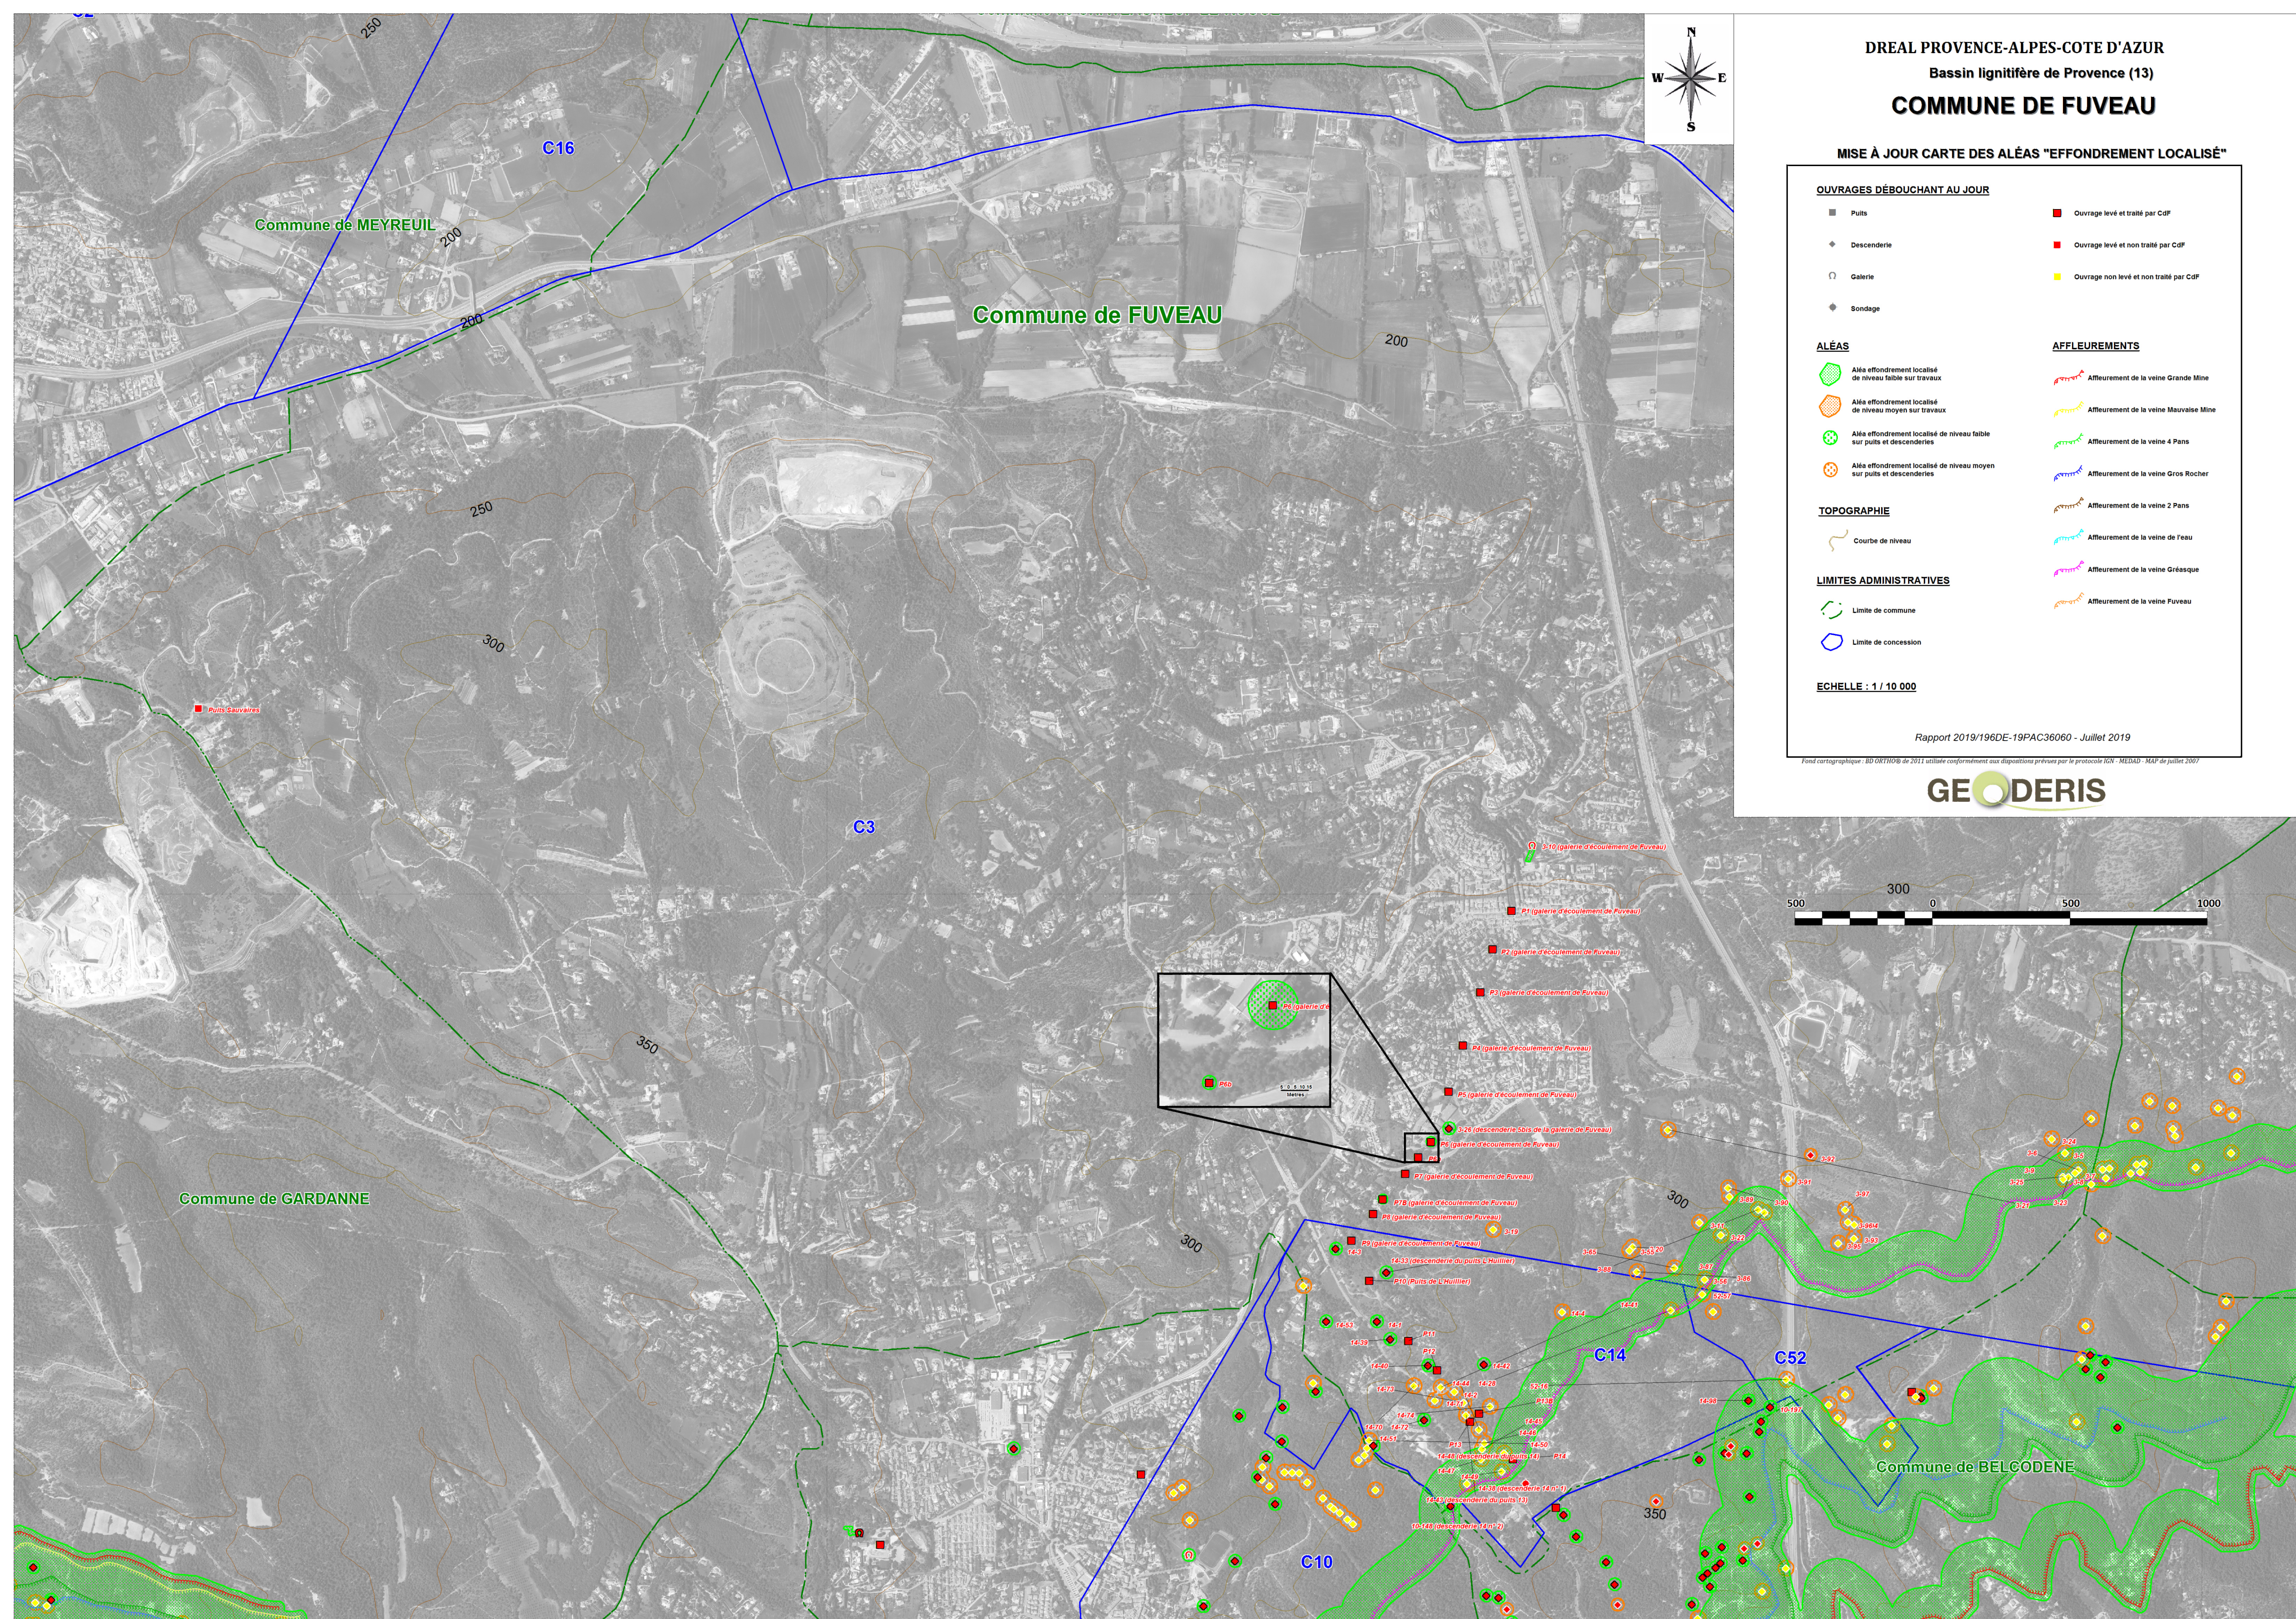
### **Carte d'aléa effondrement localisé (*annexe D1 étude d'aléas*) de la commune de Fuveau**

MISE À JOUR CARTE DES ALÉAS "EFFONDREMENT LOCALISÉ"

Compte tenu de ces éléments, un aléa effondrement localisé de niveau faible a été retenu pour le puits 6b. Les cartographies informative (annexe B de l'étude détaillée des aléas – cf. [2]) et de l'aléa effondrement localisé (annexe D1 de l'étude détaillée des aléas – cf. [2]) sur fond BD Ortho® IGN de 2011 (commune de Fuveau) révisées sont fournies en annexe du présent rapport.
